栃木県鹿沼市私有林における作業道法面崩壊と路面浸食の検討

有賀一広・古澤宏章・富澤舞・森勇佑・斎藤仁志・白鳥亮介・田坂聰明(宇大農)

Kazuhiro ARUGA, Hiroaki FURUSAWA, Mai TOMIZAWA, Yusuke MORI, Masashi SAITO, Ryosuke SHIRATORI, and Toshiaki TASAKA (Fac. of Agric., Utsunomiya Univ., 350 Mine Utsunomiya 321-8505) Investigations on strip road slope failures and road surface erosions in a privately-owned forest, Kanuma City, Tochigi Prefecture.

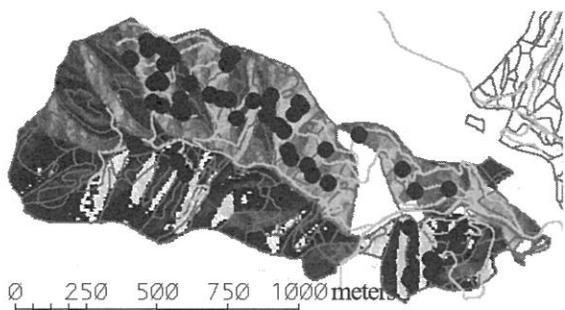
図-6. 崩壊被害（黒丸）発生状況図

法面崩壊を受けた箇所は55箇所を数えた(図-6)。法面崩壊の幅、深さ、高さの最大値はそれぞれ28.0m、2.0m、30.0mにもおよび、最小値は0.7m、0.3m、1.0mで、平均は6.7m、0.7m、6.8mであった。法面崩壊量の最大値は275.4m³、最小値は0.3m³、平均値は22.2m³であった。

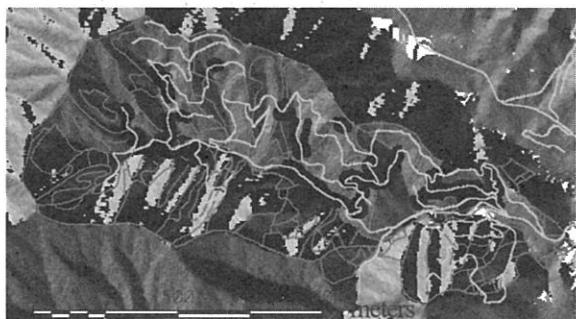
図-7. 路面浸食被害（黒線）発生状況図

路面浸食を受けた箇所は51箇所を数えた(図-7)。

特に路面浸食被害が多かったのが、作業道の轍である。路面浸食を受けている箇所の大部分で轍に一番大きな浸食が見られた。逆に轍に挟まれた作業道の中央部は浸食を受けずに残っていることが多く、路面流水が轍に集中していたことが分かる。一番被害の多いところでは、幅 1.2m、深さ 0.3m にわたって浸食されていた。路面浸食量の最大値は 17.7m^3 であった。平均長は 63.0m で平均浸食量は 4.12m^3 であったので、平均断面積は 0.07m^2 となる。

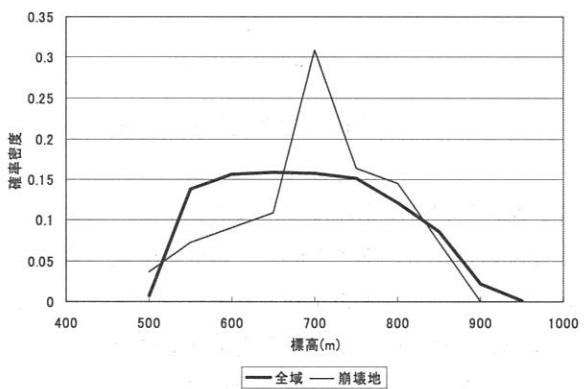
図-8. 標高の確率密度

今回、法面崩壊において解析した要因からは標高が法面崩壊発生確率との間に強い関係が見られた（図-8）。標高 700m 付近において法面崩壊発生確率が大きくなつた。作業道の整備は沢沿いの標高が低いところから行われ、標高 700m 付近には新規開設路線の終点付近が多く、新規開設路線は法面がまだ安定していないこと、路線終点付近は使用頻度が低く、維持管理がしっかりされていないことなどが、この原因として挙げられる。

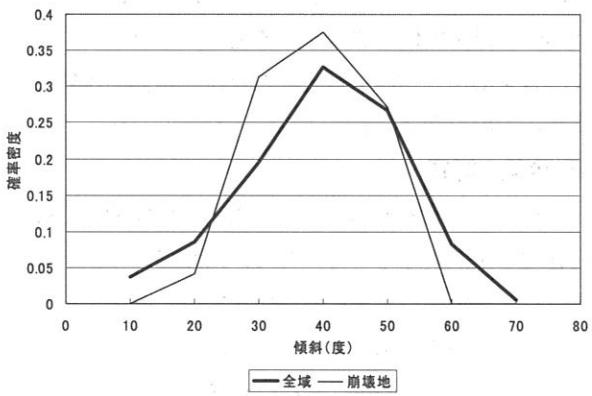
図-9. 傾斜の確率密度

傾斜（図-9）においては 40 度付近で、正規化植生指数（図-11）においては 0.3 付近で法面崩壊発

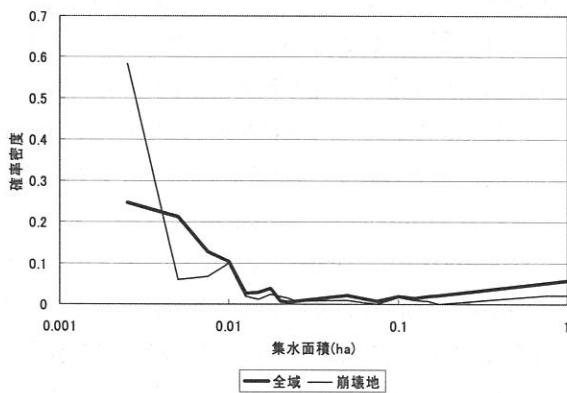
図-10. 集水面積の確率密度

生確率が大きくなっているが、全域の確率密度と比べてはっきりとした違いは見られなかつた。集水面積が大きくなると法面崩壊発生確率が大きくなると予想していたが、今回の調査地では法面崩壊発生確率は集水面積が小さいところにおいて大きくなつていた（図-10）。また、林道線形との関係でも、吉村の研究（3）では沢の交差点となる内カーブ中心点が法面崩壊の危険度が著しく高いとされていたが、本研究では内カーブ変曲点での法面崩壊が 55 箇所中 14 箇所と最も多く、次に外カーブ変曲点での法面崩壊が 55 箇所中 10 箇所と多かつた。これらの理由として、暗渠などにより流水処理が適切に行なわれていたことが考えられる。

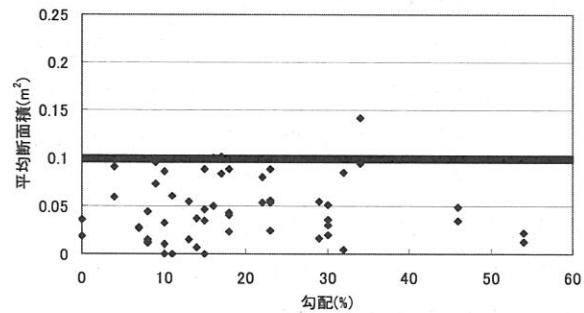
図-12. 縦断勾配と路面浸食の関係

路面浸食に関しては、本調査地における平均断面積の上限値は 0.1m^2 程度であった（図-12）。また、曲線半径が小さなところほど路面浸食量が多くなると推測された（図-13）。路面浸食の平均断面積が 0.1m^2 程度に抑えられた理由として、路面浸食されや

すい場所には作業道路面下に岩石を敷く、作業道であまり使用頻度が多くないところでは植生の繁茂を促す、大雨により被害が起こりそうなときは所有者自身が素掘り側溝を造り、開渠を適切に設けるなどの努力がなされていてことなどが挙げられる。なお、平均断面積 0.1m^2 とは幅 0.3m 、深さ 0.3m 程度の路面浸食であり、決して小さいものではなく、作業道使用時には再整備が必要となると考えられるが、路面浸食をある一定値に抑えることは、路体の維持に資するものと考えられる。
