箱根旧街道西坂の石畳の崩壊と石畳沿いの土壌侵食の要因

荒井美穂・園原和夏・増谷利博（日大生物資源）

キーワード：箱根旧街道、石畳、侵食断面積

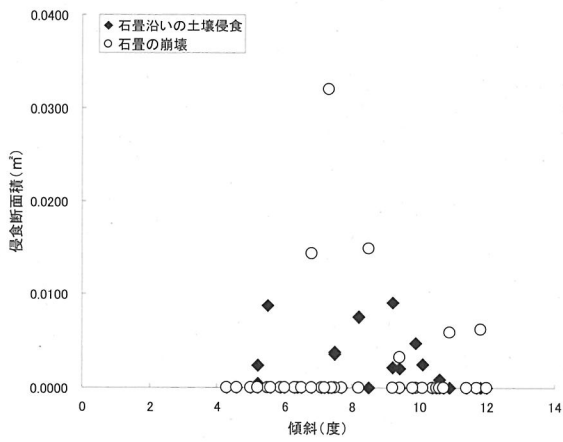
2. 傾斜と侵食断面積 傾斜と侵食断面積の関係を図-1に示す。調査区間全体の石畳の崩壊と傾斜の相関係数は $R=0.036$ ($P=0.811$) 石畳沿いの土壌侵食と傾斜は $R=0.023$ ($P=0.880$) となり、ともに相関は示されなかった。

想定では、一般的に考えられているように、傾斜が急なほど、水の流れによって地表面が削られることから、傾斜と侵食断面積は比例関係にあると考えていたが、この結果からは傾斜と侵食断面積には関係性は見られなかった。

図-1. 調査区間全体の傾斜と侵食断面積の散布図
(石畳沿いの土壌侵食 : $R=0.023$, $P=0.880$, 石畳の崩壊 : $R=0.036$, $P=0.811$)

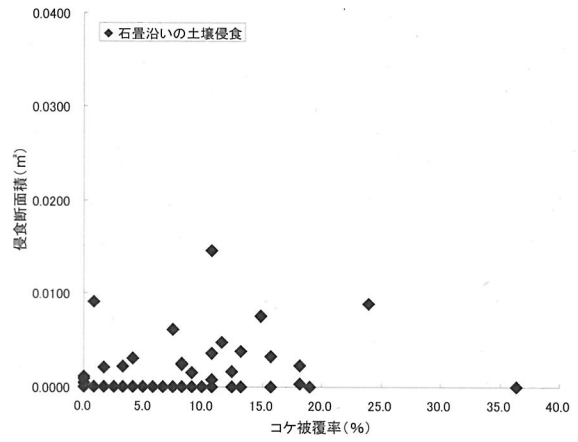
3. コケ被覆率と侵食断面積 コケ被覆率と侵食断面積の関係を図-2に示す。調査区間全体の石畳沿いの土壌侵食の相関係数は $R=0.305$ ($P=0.003$) であり、わずかに有意な正の相関を示した。

登山道の荒廃とオーバーユースの関する報告では、踏圧が侵食に大きな影響を及ぼすことが指摘されている(1, 2)。今回の結果から、相関は低いものの、コケ被覆により歩行者が石畳の脇を歩くことによる土壌侵食の発生の可能性はあると考えられた。

図-2. 調査区間全体のコケ被覆率と侵食断面積の散布図
(石畳沿いの土壌侵食 : $R=0.305$, $P=0.003$)

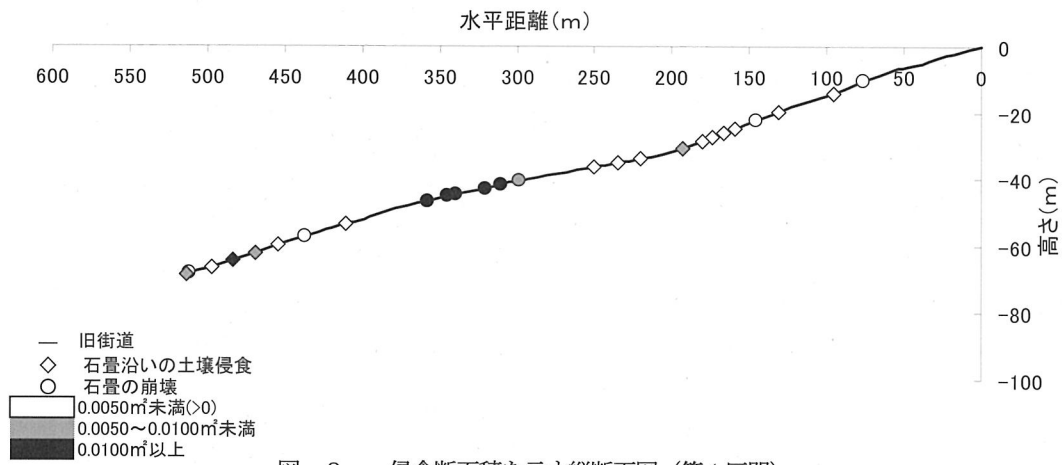
4. 石畳の経路形状と侵食の空間分布 侵食断面積を示す石畳経路の縦断面図を図-3, 図-4に示す。第1区間と第2区間を比較すると、第2区間の侵食地点は、点在しているのに対し、第1区間の侵食地点は、集中的に分布しているように見受けられる。特に、第1区間の水平距離300~350m区間では、侵食断面積0.0320 m²、0.0167 m²、0.0218 m²、0.0155 m²、0.0143 m²という今回の調査の中でも比較的侵食の大きい地点が集中していた。しかし、解析結果からは、石畳の崩壊と傾斜との間に相関が見られなかったため、傾斜以外の何らかの要因の影響を受けている可能性が考えられた。

図-3. 侵食断面積を示す縦断面図 (第1区間)

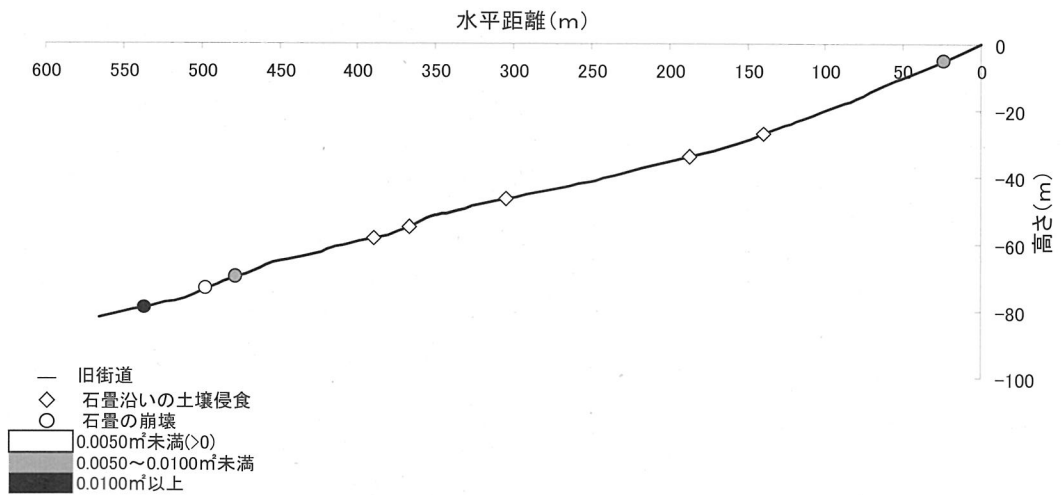
図-4. 侵食断面積を示す縦断面図 (第2区間)
