東日本大震災に伴う林道被害事例の分析

山口智・鈴木秀典・田中良明・梅田修史(森林総研)・池田伸(関東局茨城署)

Satoshi YAMAGUCHI, Hidenori SUZUKI, Yoshiaki TANAKA, Shuji UMEMA (For. and Forest Prod. Res. Inst., 305-8687 Ibaraki, JAPAN) and Shin IKEDA (Takabu Forest Office, Ibaraki District Forest Office, Kanto Regional Forest office, 311-4344 Ibaraki, JAPAN), A case study of damage to forest road in the 2011 off East Japan big Earthquake

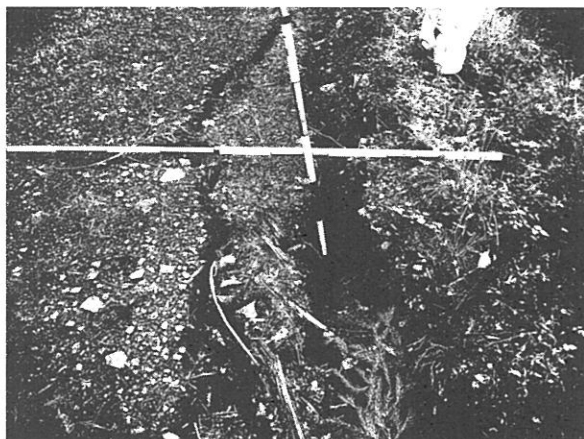
図-1 発生したクラックの例
Fig.1 an example of occurred crack

5月11日に巡検を行い、5月26日に改めて被害状況を調査したところ、クラックは1路線に対して縦断方向に4箇所が発生していた(図-1)。また擁壁において1箇所滑動が発生した(図-2)。各クラックの詳細は表-1に示す通りである。

東日本大震災にともなって、林道でも被害が発生しており、その一例を調査したところ、林道の両側にある自然斜面から推測できる切土と盛土の境目あたりでクラックが発生していた。クラックは余震で広がる傾向を示すものではなかった。これは一般の道路でも見られ、盛土自体や基礎地盤のゆすり込み沈下により、橋台やカルバートなどの横断構造物の取付け部、切り盛り境部で段差が生じることがある(4)。クラックが発生することですべり面が発生していると考えられ、大雨で大量の水がクラックに入ることで路体崩壊の誘因となるおそれがある。したがって、クラックに土砂や碎石を埋めるだけでは雨水が浸透する部位が残されているため適切な方法とは考えられない。雨水が浸透しにくくするためには、改めて路盤の原形復旧を行うべきである。そのためには、一旦階段状に路盤を掘り下げ、改めて下から土層を形成するように締め固めを行いながら土や碎石などを積み上げて路盤を復旧する必要がある(4)。

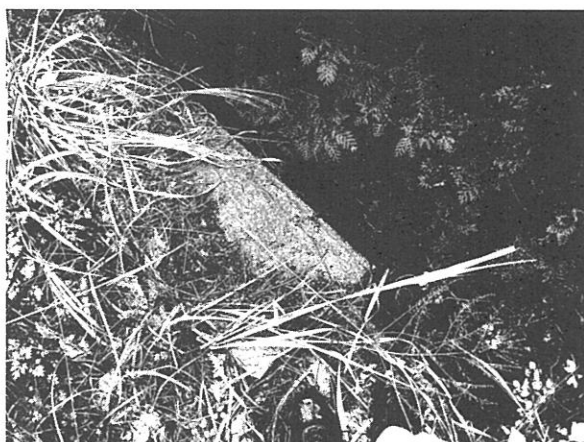
図-2 滑動した擁壁
Fig.2 the retaining wall sliding in the earthquake

ただし、区間2では沿道において伐採を行うことに伴いクラックに対しても表面を慣らすことによる道路補修が行われ、追跡調査の継続はできなくなった。また、測線3-4と測線4-2でも杭抜けが起こっていた。4-2については滑動したとみられる擁壁に当たるところであったので、測線4-2では杭を打ち直し、区間3と4で追跡調査を継続した。以上の結果は表-2に示す通りである。表-2からは3-2では距離が短くなってきており、また、その他のところでは横断長さに特段の変異は見られなかった。

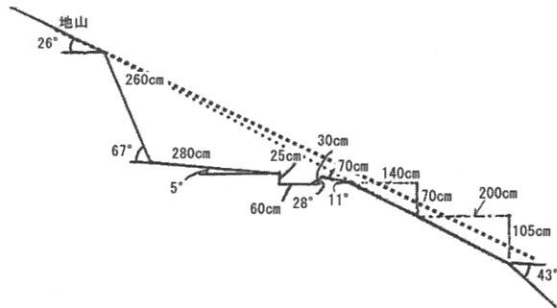
図-3 2-2の断面図
Fig.3 cross section of 2-2

っていた(図-4, 5, 6, 8)。残りの2本のうち、2-2では上下の地山を結ぶ線を仮定したときには路面のクラックが入ったところの近くで交差した(図-3)。3-4には山側の地山を奥深く掘り込んで作られたとみられる土場が含まれており、これに関する検討は困難である(図-7)。そこから、盛土と切土の境目でクラックが生じたものと考えることができる。

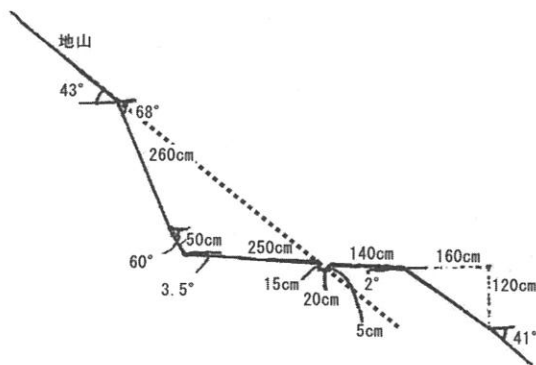
図-4 2-3の断面図
Fig.4 cross section of 2-3

測線を設けたところに関して横断測量も行った。その結果、6本の測線のうち4本で自然斜面があったと想定される架空線と路面が交差する所の近くでクラックが入
