山梨県湯之奥金山遺跡近傍に位置する大規模崩壊地の特性

櫻井正明 (山地防災研究所)

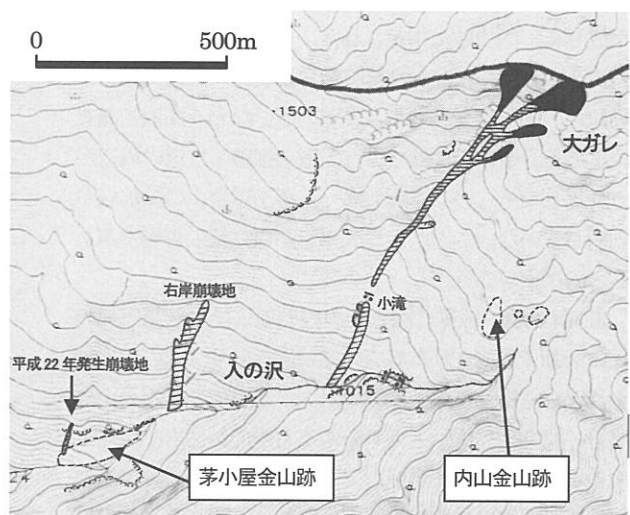
図-2 崩壊地の状況(入の沢右岸部)
斜線：崖錐の裸地，黒色：顕著な岩盤崩壊
国土地理院発行 2 万 5 千分の 1 地形図「精進」「人穴」使用

2. 空中写真判読の結果 戦中から戦後に米軍が撮影した空中写真では、入の沢右岸部に大ガレを含む2つの崩壊地が確認される。これらの崩壊地の変化を把握するために、昭和39年から平成19年までの間に、ほぼ10年おきに撮影された空中写真を判読した(表-1)。大ガレは、標高1,150mより下方は森林に覆われていたが、平成6年以降は、裸地が拡大して本流まで土砂が排出されている。一方、右岸崩壊地は、昭和59年以降は裸地がほとんど見られず、自然復旧に向かっていると見られる(図-2)。

5. 大ガレの状況 大ガレの最上部は樹枝状に分岐しており、頭部は節理の発達した新第三系堆積岩の露岩地となっていて、風化層が節理を境界として比較的小規模な岩盤崩壊を断続的に起こしていると思われる。その下方には崖錐が発達しており、下流では石礫に覆われた沢状の地形が標高 1,150m 付近の小滝まで続いている（長さ 800m、面積 2.6ha）。小滝下流は、入の沢本流まで厚く崩土が堆積し小規模な扇状地を形成しているが、中央付近は流水により侵食を受けて土砂が本流に流出している（長さ 260m）。聞き取り調査によると、ここを通過していた内山金山跡への歩道は、平成 3 年までは使用できたが、平成 13 年ごろには荒廃して使用できなくなったとされる。なお、直近のアメダス（切立）の気象データによると、平成 14 年に、ほぼ 50 年確率に相当する日雨量

346mm（32 年間の最大値）が記録されている。よって、空中写真で森林の消失が確認できる平成 6 年ごろから、下部の崖錐堆積物の移動が活発化してきたと見られる。
