平成24年5月に茨城県で発生した竜巻による森林被害について

岩見洋一・引田裕之・井坂達樹（茨城県林技セ）

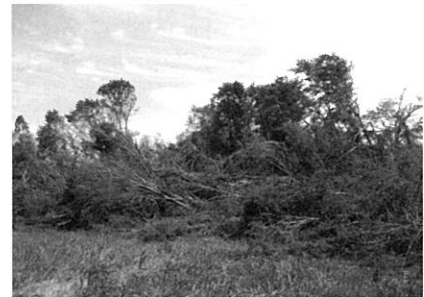
種（スギ、ヒノキ、シラカシ、クマシデ、ウワミズザクラ、コナラ）、樹高、胸高直径等にかかわらず、全ての個体に幹折れ、根返り等の甚大な被害が生じた。特に竜巻の進行方向に向かって下り傾斜の斜面では、ほぼ全ての樹木が斜面下方（竜巻の進行方向）に向かって根返り、幹折れしている様子が確認できた（図-1）。

図-1. 竜巻の進行方向に向かって倒伏した斜面林

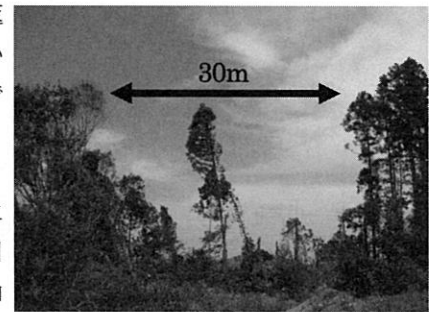
②つくば市山木（スギ・ヒノキ林）つくば市山木の竜巻が直撃したと想定される場所（幅約30m、長さ約70m）では、樹種（スギ、ヒノキ）、樹高、胸高直径等にかかわらず、ほぼ全ての個体に幹折れ、根返り等の甚大な被害が、帯状に生じていた（図-2）。特に竜巻の進行方向である北東斜面の樹木は、斜面下方（竜巻の進行方向）に向かって根返り、幹折れしている様子を確認できた。

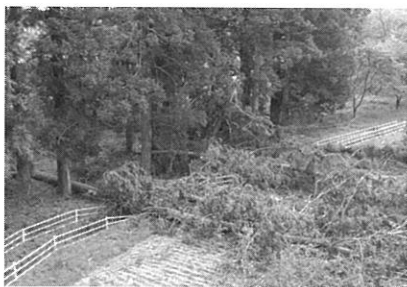
図-3. スギ大径木の幹折れ、根返り被害

②常陸大宮市野田（スギ・ヒノキ林） 常陸大宮市野田の邸宅裏スギ・ヒノキ林では、樹齢 180 年程度の大径木が根返り、又は、幹折れしていた。腐朽が入っているものも含め、高齢の大径木（DBH=90.0cm 以上のものを含む）でも被害が発生していた。また、ケヤキ等の大木の枝が折れ屋敷の塀を直撃するなどの二次被害が発生していた（図-3）。

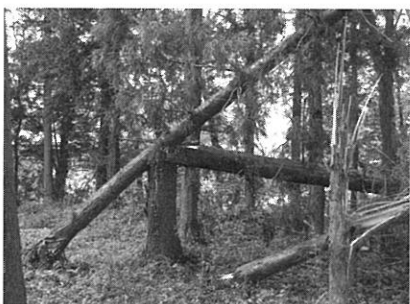
③常陸大宮市野田（スギ林） 常陸大宮市野田の鹿島神社の裏のスギ林（樹高 17m）では、スギカミキリ被害木を中心に、列状に、根返り、幹折れ被害が発生していた（列状の倒伏は林内で止まっていた）（図-4）。

被害が列状に発生した原因については①林内を竜巻が通過し、スギカミキリ被害木などの強度の弱った木が幹折れした可能性、②列状の倒伏の手前にあったスギカミキリ被害木数本が地際付近から一定方向に幹折れたことにより、列状の被害をもたらした可能性が考えられた。

しかし、いずれの理由においても、スギカミキリ被害木が多く存在したことが被害を拡大させていると考えられた。

図-4. スギカミキリ被害木（スギ）の被害

仮に F3 クラス以上の竜巻が森林を通過することを想定した場合、その被害を予防することは、非常に難しいものと考えられる。しかし、弱い威力の竜巻を想定した場合、スギカミキリ被害木や、腐朽菌の入っている個体などを事前に伐倒しておくことで、被害の拡大を防ぐことは可能と考えられた。

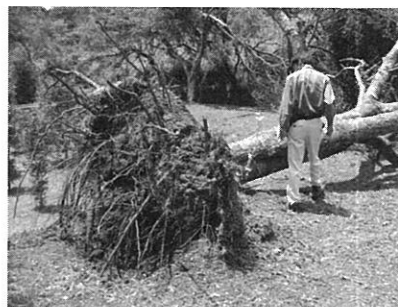
④常陸大宮市野田（公園内植栽木） 常陸大宮市野田の公園では、山頂の広場の周囲に植栽されたヤマザクラ 25 本が円周状に根返りし（図-5）、クヌギ、コナラ、イヌシデ、ヤマザクラなどに枝折れ被害が発生していた。また、4 本株立ちのヤマザクラのうち、地際に腐朽が入っていた 1 株のみが地際の腐朽部分から幹折れしていた。

図-5 円周状に根返りしたヤマザクラ

街路樹や、公園など多くの人々が利用する場所の植栽木については、竜巻だけでなく台風等を含む強風による風倒被害や、人命、建物等への二次的被害を最小限に抑える必要がある。このため、竜巻等による風倒被害を軽減するためには、通常の管理の中で、幹に腐朽菌が入っている個体などの危険木を判別し、伐倒しておくことが重要であると考えられた。
