2012年台風4号により群馬県で発生した風倒被害について

伊藤英敏・石田敏之・竹内忠義(群馬県林業試験場)

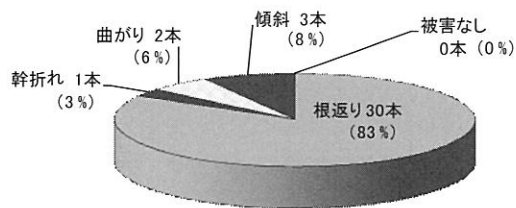
図-2. 調査木の被害形態別内訳

った。調査区内の対象木には全て被害があり、その被害形態は根返りが30本で最も多く、次いで傾斜が3本、曲がり2本、幹折れが1本だった(図-2)。根返り木の倒伏方向では、西北西(WNW)が13本と最も多く、北西(NW)~西(W)間の方向に全数のうち87%(26本)が倒伏していた(図-3)。根返り木の根鉢径は平均129cm、根鉢深は平均62cmであった。

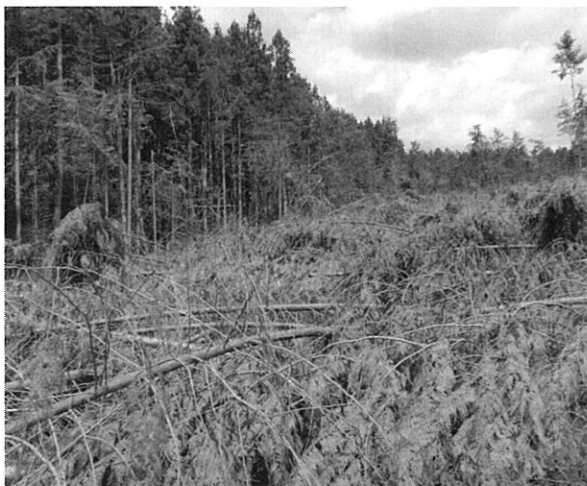
図-1. 調査林分の被害状況

2012年の6月19日深夜から翌20日未明にかけて群馬県南部を通過した台風4号により、県内では農業被害を始めとして、鉄道・県道・送電線網などに大きな影響が及んだ。林業被害としては、渋川市赤城町のヒノキ林で4.1haに及ぶ風害(風倒被害)が発生した(図-1)が、この1件を除くと林分単位の被害発生情報は入っていない。そこで、被害状況の把握と原因解明のため調査を実施したので、報告する。

果の形状比84と樹冠長率44%という数値は、風害に強い樹形には当たらなかったと考えられる。さらに、施業との関係で風害リスクが最も高くなるのは間伐直後である(6)という指摘があるが、今回の被害地では今年の2月～4月にかけて上木のカラマツが伐採されており、ヒノキの樹冠と樹冠の間に風が通り抜ける隙間を生じさせたという点で非常に似た状況を生んだと考えられた。

今回は、こうした要因が全て重なったことにより大規模な風倒被害が発生したと考えられた。

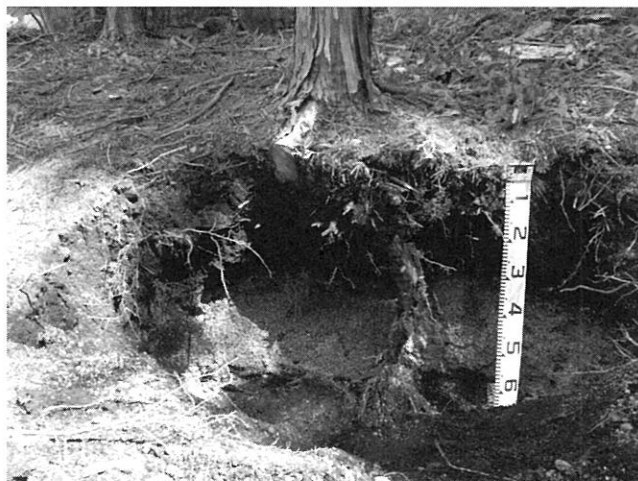
図-4. ヒノキ立木地下の土壌断面

作成した土壌断面を図-4に示した。火山灰を母材とする黒色の土層の下に、軽石層が確認された。層厚は黒色土層が35cm、軽石層は20~25cmだった。ヒノキの根は黒色土層では水平根がよく発達し、細根も密に占めていたが、軽石層では層を突き抜ける垂下根も一部見られたものの、根系の発達は見られなかった。

ヒノキの根系は一般には浅いといわれている(2)上に、作成した土壌断面の軽石層では根系の発達が見られなかった。被害状況調査の根返り被害木の平均根鉢深が62cmであったという結果と、土壌断面において軽石層下面までの深さが55~60cmであったことから、多くの根返り木の根鉢は軽石層内とその下面で土壌と分離する傾向があると考えられた。風害について、根返りは火山灰など地盤の弱い所や、降雨によって土壌が緩んだ場合に多く生じると言われている(3)。今回の被害でも、台風4号の降雨と強風に加えて、被害地の土壌条件が大きく関与していたと考えられた。風害と形状比・樹冠長率については、平均形状比70以下の針葉樹人工林は風倒抵抗性が高い可能性(5)、また樹幹長比0.5(樹冠長率50%)以上が望ましい(1)といった報告がある。この条件に照らすと、調査結
