栃木県鹿沼市私有林作業道における崩壊被害の調査票を用いた分析

Analyses of collapse damages on strip roads using a questionnaire in a privately-owned forest,
Kanuma city, Tochigi prefecture

要旨: 本研究では 10 年前に調査を行った栃木県鹿沼市私有林における作業道を対象として、調査票を用いて崩壊被害を調査し、崩壊被害に与える因子について 10 年前の調査や調査票を用いた他の調査地と比較分析した。今回の調査では崩壊被害は 34 か所を数えた。10 年前の調査では崩壊地は 55 か所であった。これは今回の調査は作業道として通行不可能な規模を調査対象としたのに対して、10 年前の調査では全ての崩壊地を対象としたためである。一方、被災地の特徴について、他の調査地と比較すると大規模な崩壊を招く恐れのある地すべり地形や断層地形による大規模な被害が少なかった。本調査では尾根中央における被害が一番多く、次いで地質境界となった。また、10 年前の調査同様、傾斜が急になるにしたがい崩壊箇所は増加した。地層の形態では流盤での崩壊被害発生割合が高かった。切土崩壊は、風化が進行するにしたがい、また、切土高が高くなるにしたがい、発生割合が増加した。盛土崩壊は 0 次谷や V 字谷といった谷地形で発生しやすい傾向にあった。また、他の調査地と比較して、本調査では盛土法尻のスリ付きが悪い場所や排水施設がない場所での盛土崩壊が多かった。

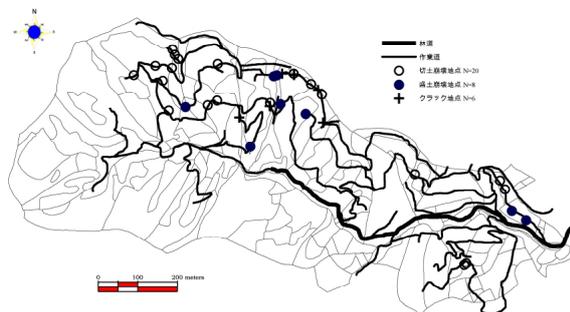
図-1. 調査地と崩壊被害

1. 被害全体 今回の調査地において、崩壊被害調査票を記載した箇所は34か所を数えた(図-1, 3)。内訳は切土崩壊20件、盛土崩壊8件、クラック6件であった。有賀ら(1)では崩壊地は55か所であった。これは今回は作業道として通行不可能な規模を調査対象としたが、有賀ら(1)では全ての崩壊を対象としたためである。

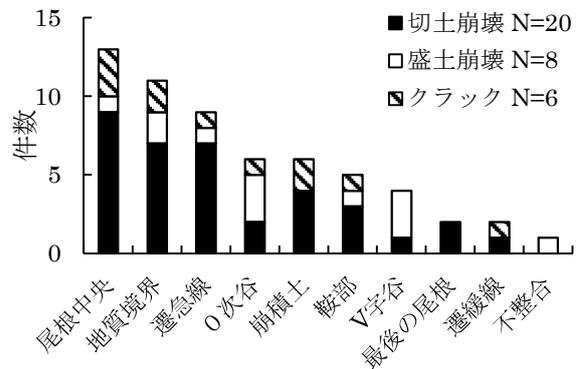
図-3. 崩壊件数

被災地の特徴について、林業専用道を含む斎藤ら(7)と比較すると大規模な崩壊を招く恐れのある地すべり地形や断層地形による大規模な被害が少なかった(図-3)。したがって、本調査の平均崩壊面積は 57m² と、斎藤ら(7)の 150m² と比較して小さかった。

本調査では尾根中央における被害が一番多く、次いで地質境界となった。尾根に対して垂直に道を通すような路線の時は切土高が高くなりやすい。高い切土は安定せず崩れやすいため、尾根中央で被害が多かった。

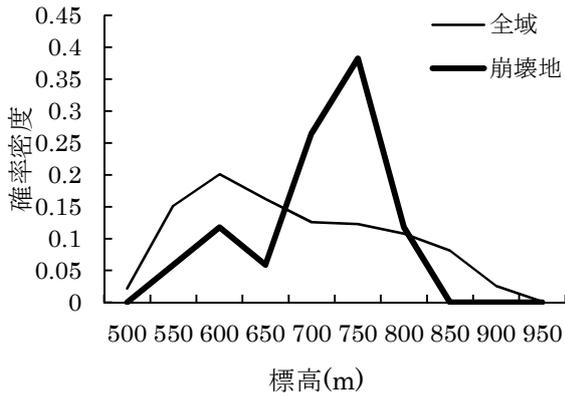
図-4. 標高の確率密度

まず、崩壊被害において解析した要因からは有賀ら(1)と同様、標高、傾斜との間に関係が見られた(図-4, 5)。沢沿いの林道から尾根に向かう作業道が多い本調査地では、標高の高い作業道の終点付近は使用頻度が林道に比べて極端に低い低規格の作業道が多くなることから、標高の高い位置に被害が集中していた。標高に関しては、有賀ら(1)と同様に標高650mを超えると崩壊地が多くなり、750m付近に多く発生していた(図-4)。一方、有賀ら(1)では700m付近に多く発生していたが、この10年間で新設された標高の高い路線での崩壊も多く発生していたため、今回は有賀ら(1)の崩壊地の標高に比べて

やや高いところで崩壊が多く発生していたと推測される。

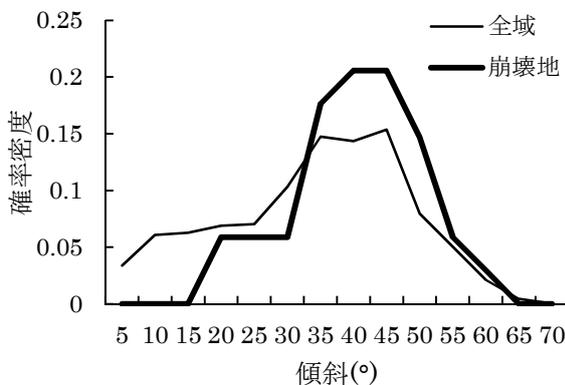
図-5. 傾斜の確率密度

また、傾斜 40 度以上が連続する急傾斜地は、林業専用道・森林作業道では配置を回避すべきであるが(5)、有賀ら(1)では 25 度を超えると、本調査では 30 度を超えると崩壊の発生率が高くなっていった(図-5)。本調査で崩壊地の傾斜が急となったのは、有賀ら(1)と異なり大きな崩壊のみ調査対象としたためと考えられる。

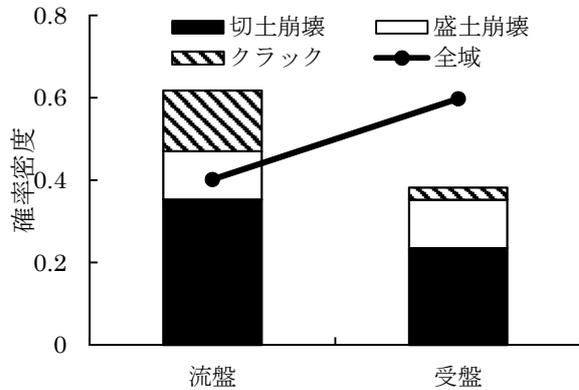
図-6. 地層の確率密度

地層の形態は、一般的に岩石の剥げる方向と山腹斜面の傾斜方向と同じ場合(流盤)の地層は、地形の傾斜に沿って崩落等が生じやすく、一旦崩落等がはじまると再安定化には多大な経費を要するため、道づくりにはあまり適していないといわれている(3)。本調査地においても流盤での崩壊被害発生割合が、特に切土崩壊、クラックで高かった(図-6)。

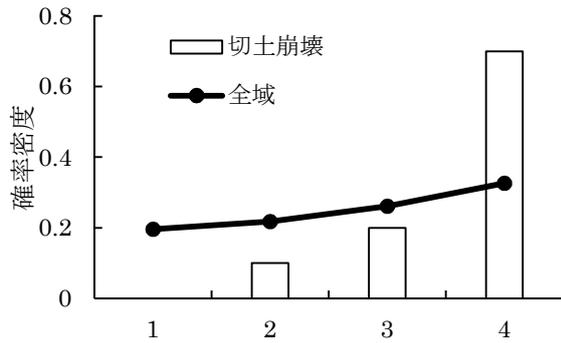
図-7. 風化の確率密度

2. 切土崩壊 岩石の強度に関して、掘削用のハンマーを用いて切土崩壊地と全域で風化度について調べたところ、本調査地全域では堅さに偏りがあまりないものの(図-7)、切土崩壊地は特に風化の最も進んだ手で壊せる程度の堅さが多くの割合を占めた。斎藤ら(7)においても同様に崩壊地の風化度合が進行するにつれ、崩壊の危険性が大きくなるのがわかる。

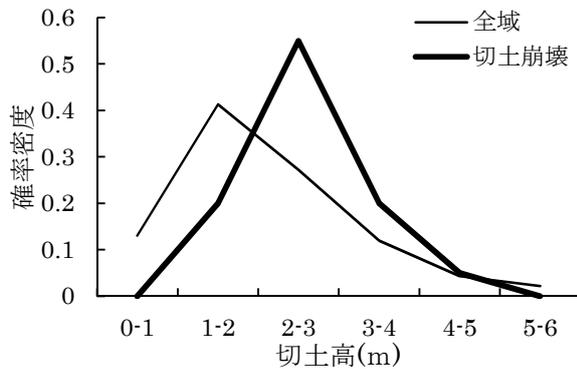
図-8. 切土高の確率密度

切土崩壊地と全域の切土高を比較すると、切土崩壊は切土高が 2m を超えると発生しやすいことが分かる(図-8)。2~3m を境に崩壊割合は減少しているが、本調査地における全域の切土高の割合も少なくなっているため、3m を超えても高い発生率であるといえる。林業専用道を含む斎藤ら(7)では崩壊の規模が大きいので、切土高 5m で最も多く、10m を超えるような高い切土高でも崩壊が発生している。切土高を高くすると土工量が多くなるだけでなく地下水の流路を切断してしまうため道が壊

れやすくなる。
