スギ幼齢造林地における葉枯性被害

要旨：2014年及び2015年植栽のスギ造林地において、2021年に葉枯性被害が顕著となったことから原因について調査した結果、褐色葉枯病によるものと判断された。褐色葉枯病は、尾根地形や斜面上部に多く発生していたことから、スギの適地ではない地理的条件が発生の要因であると推察された。

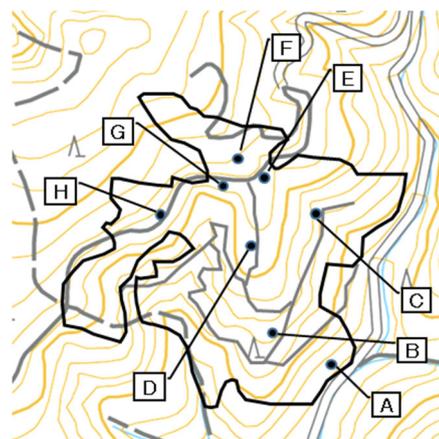
図-2. 調査位置図

2. 被害の現状 造林地内において被害の有無を調査した結果を表-3に示す。被害は、尾根地形（B, D, F）や斜面上部（E, G, H）で認められた。一方で、造林地の最下部の斜面（A）や沢地形（C）では、被害は認められなかった。

地点	被害	位置
A	無	造林地の最下部で舗装道の上斜面
B	有	尾根地形の下部で作業道の上斜面
C	無	沢地形で作業道の上斜面
D	有	尾根地形に沿った作業道の脇
E	有	斜面上部の作業道の脇
F	有	尾根地形で作業道から10m離れている
G	有	斜面上部の作業道の脇
H	有	斜面上部の作業道の脇

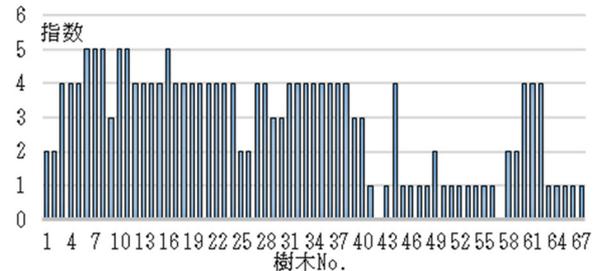
図-3. D 地点のスギの指数及び樹高

D 地点は被害が最も甚大で、調査本数の半数以上が旧年葉だけでなく当年葉にも被害が認められた。一方で、E, G, H の各地点における被害は、ほとんどが旧年葉のみにとどまっていた。

また、D 地点で調査した作業道沿いに連続するスギ 67 本の指数評価の結果を図-3に示す。指数4など同じ指数のスギが、隣接して連続する傾向が認められたことから、

被害は病原菌の胞子により伝染していると推察された。なお、D 地点で測定した 20 本のスギの樹高は 4～6m 前後が多く、被害程度を示す指数と樹高には有意な相関は認められなかった（ $r = -0.09$, $p > 0.05$ ）。
