## 栃木県におけるブナハバチによるイヌブナの食葉被害

野澤 彰夫 (栃木県林セ)

Damage of *Fagus japonica* caused by *Fagineura crenativora* (Hymenoptera, Tenthredinidae) in Tochigi Prefecture.

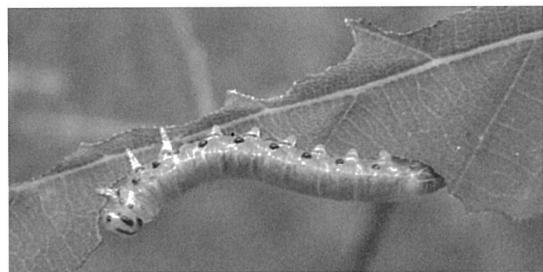
いろは坂を6月22日に現地調査したところ、最上部に近い明智第二トンネル入口上（標高約1300m）には多数の幼虫がみられた。その外、上りの第二いろは坂では第18カーブと第19カーブの間（標高約1200m）、下りの第一いろは坂では第31カーブの上（標高約1120m）で若干の幼虫がみられた。6月27日に調査した時には、中間部（標高約1100m）より上部の数ヶ所で幼虫（写真-1）が見つかったが、それより下部では幼虫の姿は見えず、すでに成熟して蛹化するために地中へと移動したものと考えられた。

写真-1. ブナハバチの幼虫

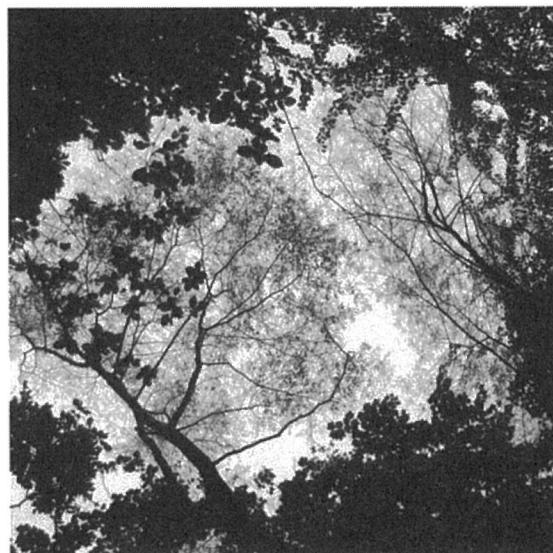
6月から7月にかけて調査した結果、旧日光市ではいろは坂の第1カーブ上・第3カーブ手前（標高約900m）から明智第二トンネル入口上（標高約1300m）まで、被食度4～5（写真-2）が多く見られた。下り第一いろは坂でも全体的に被食度4～5が多く見られた。わずか

写真-2. 著しい食葉被害

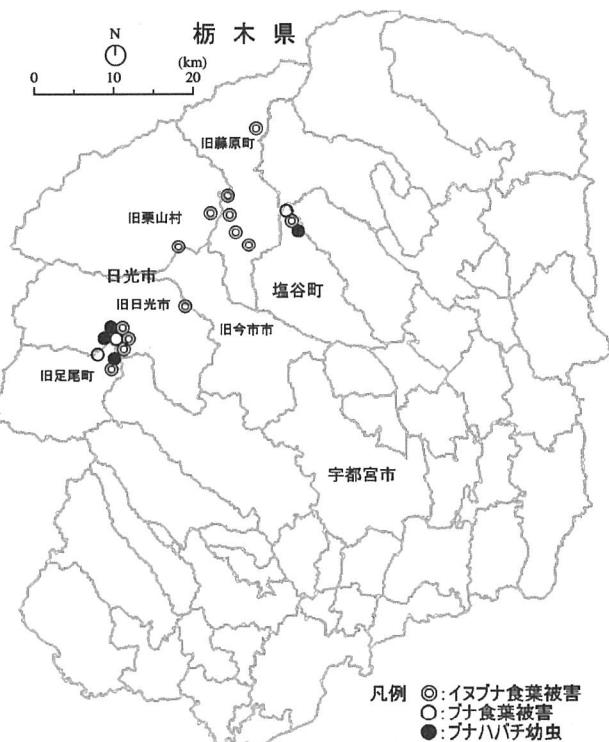
全体として、イヌブナの葉が食いつくされるほどの激しい被害が栃木県北西地域に点在（図-1）して見られた。神奈川県の丹沢山地ではブナが著しい被害を受けている(2)にもかかわらず、イヌブナは相対的に少なくブナハバチの重大な食害は記録されていない(5)ようである。今回の栃木県の被害ではイヌブナの被害が著しく、ブナの被害は軽いという逆の現象を示した。東京都の三頭山では1997～1998年にブナ・イヌブナとも被害を受けたが、ブナの方が激害の割合は多かった(3)ようである。このように地域によって被害状況に違いが生じているが、その原因は不明である。

図-1. ブナハバチ被害位置図
