イノシシによる広葉樹被害と対策

新井一司¹・奈良雅代²・中村健一¹

The wild boar damage and control in the saplings of broad leaved trees

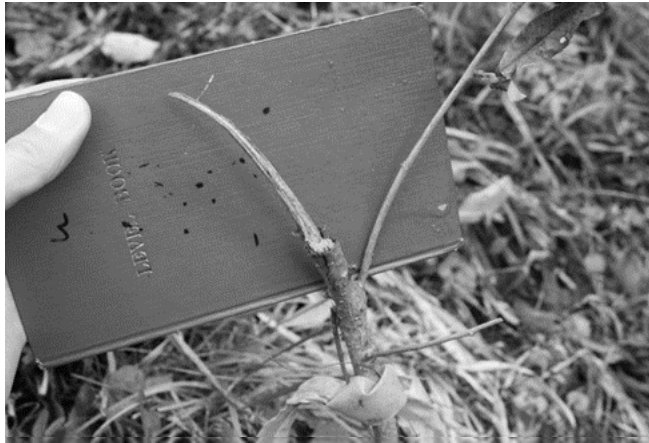
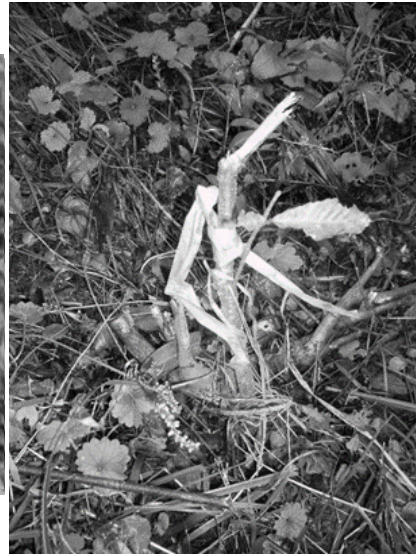
2013年11月5日、東京都西多摩郡日の出町平井の東京都農林総合研究センター 日の出試験林において、植栽したイロハモミジ(45本中6本:13%)、ケヤキ(89本中33本:37%)、クヌギ(46本中19本:41%)の苗木の上部が欠落するという甚大な被害(合計180本中58本:32%)が発生した(図-1)。被害木の切断面は、樹皮の一部が残存し、横方向に引きちぎられたような特徴があった。また、切断され、地上に落ちた苗木上部の幹や枝には、摂食などの痕跡はないというものであった。この加害獣を特定し、適した被害対策を行うとともに、同様の被害が都内で発生しているかを明らかにする。

図-1. クヌギ苗木の被害
Fig.1 Damage sapling of sawtooth oak

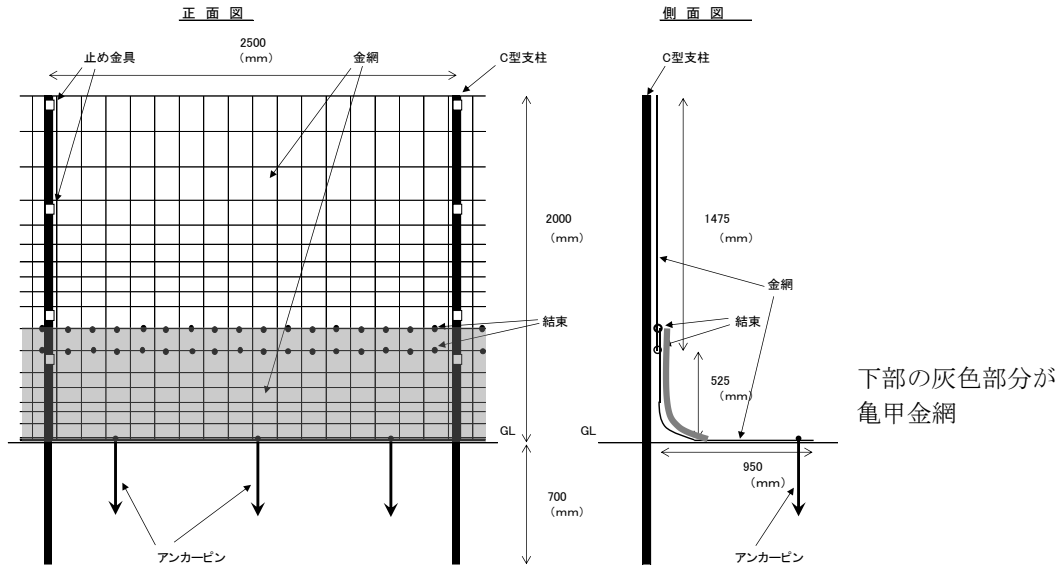
図-2. 急斜面版シカ侵入防止柵
Fig.2 Deer invasion prevention fence using for steep slope

mに2014年6月設置した。本シカ柵は、都内の急峻かつ複雑な地形に対応するために開発したものであり、その特徴は、地際部から外周への垂らした長さが約95cmと長いこと、凸凹の地形でも地際部の隙間が生じない。線径2.5mmの金網(日亜鋼業)であるため、イノシシに噛み切られることもない。加えて、本林地には、ノウサギも生息しているため、ノウサギによる摂食害も合わせて対策をとるために、急斜面版シカ侵入防止柵の地際部分に亀甲の金網(線径1.4mm, 網目40mm)を追加した(図-2)。設置後、被害の有無を現地踏査により確認するとともに、前述のセンサーカメラ(HC500, Reconyx), 1台を継続して設置し、野生動物の行動を撮影した。

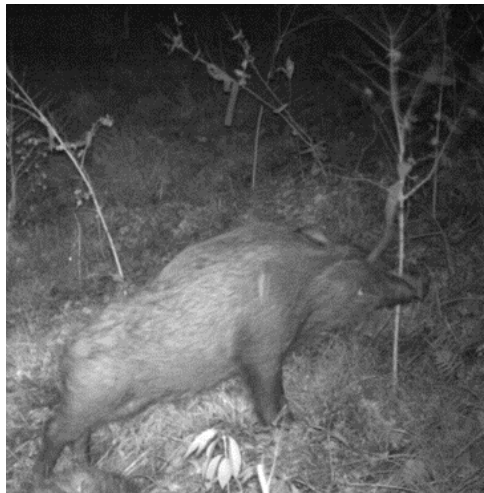
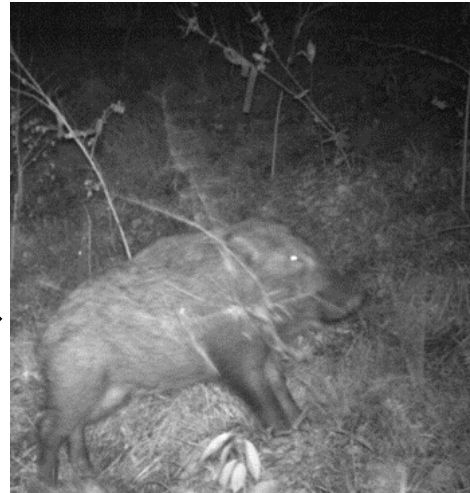
1. 加害獣の特定 センサーカメラには、2013年12月12日、イノシシが、下刈り時に広葉樹の誤伐防止用として幹に結わえてあったピンク色の標識テープを口に咥え何度か引いた後、幹に噛み変え、一気に引きちぎる様子が撮影されていた(図-4)。その後、イノシシは、引きちぎった幹を口から離し、この引きちぎられた幹や枝を摂食することはなかった。

図- 4. イノシシによる苗木の噛み切り
Fig.4 Damage sapling by wild boar

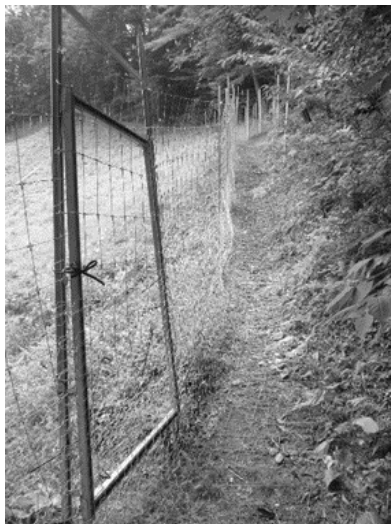
2. 被害対策 急斜面版シカ侵入防止柵で囲んだ被害地(図-5)は柵の外部で多数のイノシシが撮影されたが、イノシシによる柵内の侵入や物理的な柵の損傷はなく、2018年12月まで植栽木の被害も確認されなかった。このことから、継続して防除されていると考える。

図- 5. 急斜面版シカ侵入防止柵による対策
Fig.5 Prevention for the saplings from the wild boar damages

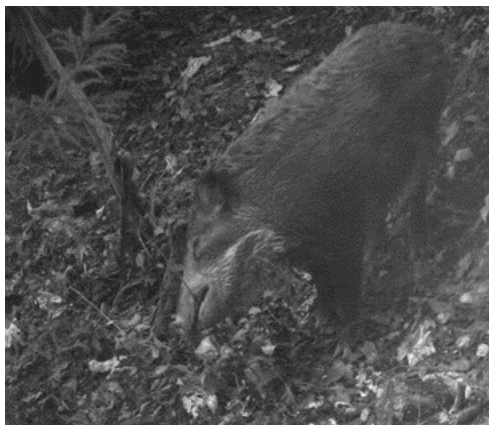
センサーカメラには、イノシシによる類似の引きちぎりの様子が一度だけ撮影された。引きちぎられたのは、目印として挿してあった直径4.5mmの弾性ポール(ダンポール, 宇部エクシモ株式会社)である。2017年11月3日、檜原村の再造林地において撮影された(図-6, 7)。その画像から、弾性ポールは、イノシシに18秒以内で噛

み切られており、イノシシが噛み切る力は極めて強いと考える。

図- 6. イノシシによる弾性ポールの噛み切り
Fig.6 Gnaw off the elastic pole by wild boar

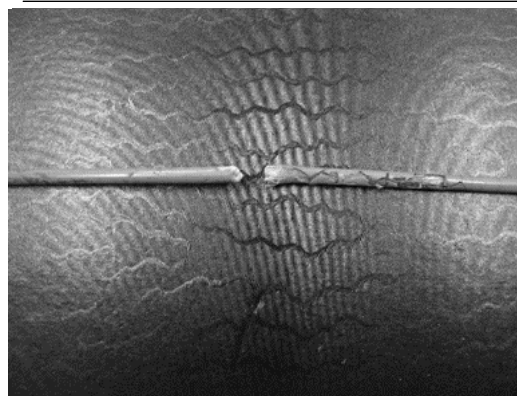
図- 7. 噛み切られた弾性ポールの切断面
Fig.7 Cross section of elastic pole
