木造建造物文化財における台湾檜利用に関する研究

佐藤樹里・山本博一（東大農）・巽登志夫（巽商店）

Study on utilization of Taiwan cypress in wooden cultural buildings repairing

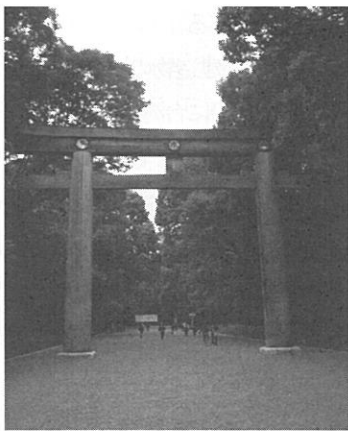
写真-1. 明治神宮の大鳥居

調査対象は東京都渋谷区にある明治神宮の大鳥居(写真-1)、東京都千代田区にある靖国神社の神門(写真-2)、同じく東京都千代田区にある皇居の内堀にかかる平川橋(写真-3)とした。調査対象は国指定の文化財ではないが日本を代表する建造物であり、大規模なもの、高品質または大径材を使用していること、高い技術を要しているものを選んだ。明治神宮の大鳥居は台湾の丹大山の台湾檜を使用しており、1975年に篤田家によって創建され現在約30年経過している。靖国神社の神門は境内の入り口にあり、屋根の端から端までの長さが約20mあり、総台湾檜で作られている大門である。平川橋は皇居の内堀にかかっており、1988年にかけ替えられ、橋の長さは29.7mある。

明治神宮の大鳥居の柱2本(柱1、柱2)に関して、得られた寸法は柱の付け根部分の直径が120cm、長さが12mであった。明治神宮は明神鳥居の規格により造られている(4)。明神鳥居は柱に関して、元口1:末口0.8と規定されている。これらのことから明治神宮の鳥居柱の末口径は96cmと推定される(図-1)。また根元部分の木目が地面に対して垂直であったことから地際から5m程度までは使われておらず、それより上の部分の材を使用したと推測される。

削り上げ、角を落として丸柱に加工する工程を経て柱にするため、余裕部分を考慮する必要がある。しかし明治神宮の鳥居柱についてはそのような形跡が見られなかったことから大きなサイズの木をそのまま削って使用したと推測する。そのため明治神宮の鳥居柱を作るには少なくとも末口径は120cm、長さは15m~18mの原木が必要である。さらに外見から判断したところ、柱1は節のでる兆候が2箇所、小節の痕が2箇所に確認でき、また柱2には幹のネジレが確認できた(表-1)。

鳥居柱	材長	末口径
仕上寸法	12m	96cm
挽上寸法	15~18m	120cm
特性 柱1	根元より3mの位置に節の兆候2か所あり 根元より4m上に節影あり	
柱2	幹形 ネジレ
