## 竹製横断排水溝の強度について

**要旨：**筆者らはこれまで横断排水溝を竹で製作する試みを行っており、これまでの施工試験の中で横断排水溝の上を総重量 20t と推定されるトラックが通行しても機能上の問題は発生しなかったことを既に公表している。しかし、具体的にどの程度の荷重まで耐えられるのかについて実験的に明らかにしていなかった。そこで、横断排水溝の一部を切り出した状態を想定した長さ 30cm の試験体を製作して、材料試験機を用いて圧縮試験を行った。使用された竹材は気乾状態であった。圧縮試験の結果、10～20kN の荷重が負荷されたときを中心に節が破壊され、車両が通ることによって竹材が一部で破壊されたが、輪重がかからない周辺部の弾性が働き機能は保たれることが明らかになった。また、竹材が圧縮されることで結束材料である帯鉄がゆるみ、破断しやすくなるため、タイヤパンクの原因となりうることから柔軟性や耐久性のある結束材料が必要であることがわかった。

Strength against pressure of cross drain made with bamboo

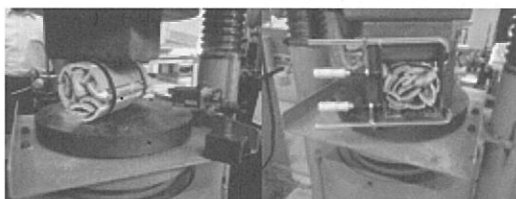
タイヤの幅に近い幅を想定して幅 20cm のあて木を使用した。荷重レンジは 150kN とした。鉄筋とクランプの枠で固定しない場合(図-3 左)と、固定した場合(図-3 右)で 6 体ずつ試験した。前者は設置時には浅めに埋設されて変形がしやすい状態、もしくは、設置した直後で周囲の土が締まる前の状態、後者は設置時に深めに埋設され、かつ、土が締まったときを想定している。

図-3. 圧縮試験の様子(左: 枠なしの場合、右: 枠ありの場合)

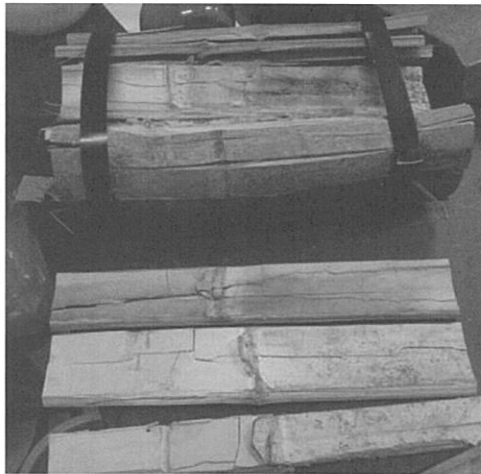
ところで、枠ありの場合、帯鉄に張力は発生せず、緩む結果となり、荷重がかかるあて木に帯鉄が掛かっていると帯鉄に折れ目が生じた (図-6)。なお、図-6 の手前 3 枚の竹板は帯鉄に拘束されていたところから引き出したもので節の部分が潰されていることがわかる。ただし、破壊が発生するほどの荷重がかかったとはいえ、粉碎されたわけではない。

図-6. 部分圧縮試験後の試験体

現場で設置した際には帯鉄が破断した事例が発生しているが (6), 発生したところは深めに設置されたところであり、この事例に合致する。

そこから、帯鉄断裂の原因はこの現象、すなわち、竹の上を車輛が通った際には帯鉄に緩みが生じるが、緩んだところで同時に帯鉄の上を通過することで帯鉄が折られて破断が起こる現象が、実際起こったものと考えられる。
