## 2006年6月長雨による沖縄県中城村北上原地区の地すべり災害

本田尚正・松島秀寛（茨城大理）

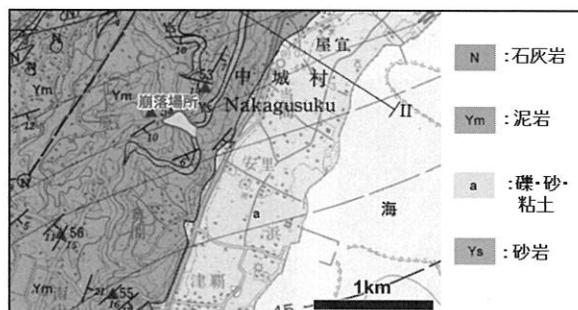
図-2 地すべり発生箇所の地質 (5に一部加筆)

地質的には島尻層群と那原層に対比される泥岩（海成過圧密粘土）が分布する。この泥岩は沖縄本島中南部から宮古島にかけて広範囲に分布し、中城村付近では走向 NE-SW、傾斜 5~10° SE であり、今回の地すべり地に対しては流れ盤である（図-2, 5）。
