海岸防災林における帯状に残置した植生による植栽木保護効果

Protection of young planted trees in coastal forests by leaving vegetation in a belt-shape

小森谷あかね^{*1}・福島成樹^{*1}

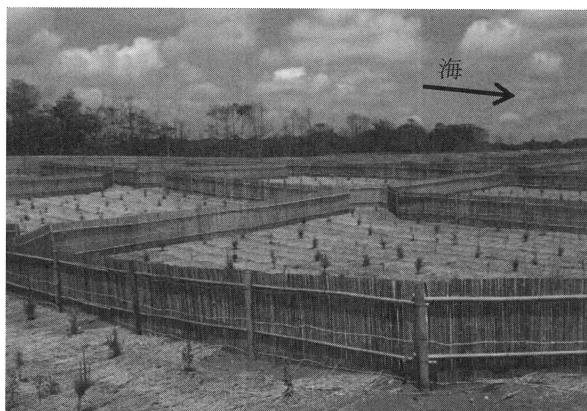
図-2. 通常植栽区

植栽は2012年の5月に行った。北東側の通常植栽区（図-2）は、広葉樹や草本類の植生を除去して静砂垣（高さ0.85m）を1辺12mの方形に設置した中に、1.2m間隔で植栽した。比較的自然侵入広葉樹が多かった南西側の帯状植栽区（図-3）は、汀線に平行な幅12mの帯状に区切り、海側から1, 3, 5列目は植生を残置する区域、2, 4, 6列目は植生を除去して植栽する区域とした（図-4）。植生残置区域は枯死木とニセアカシアのみ除去した。植栽区域では、汀線に平行な向きの静砂垣は設置しなかつたが、汀線に直交する向きのみ長さ8mの静砂垣を12m間隔で設置した。試験区は、植栽区域については帯状植栽区と通常植栽区の海側から2, 4, 6列目に、帯状植栽区の植生残置区域については海側から1, 3, 5列目に、それぞれ12m×36mで設定した（図-4）。

Fig. 2 The control area

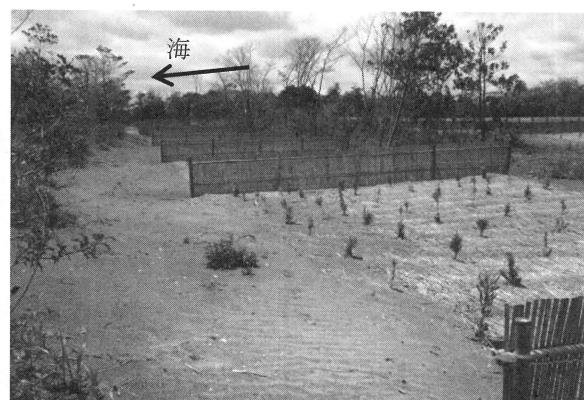
図-3. 带状植栽区

Fig. 3 The belt-shaped planting area

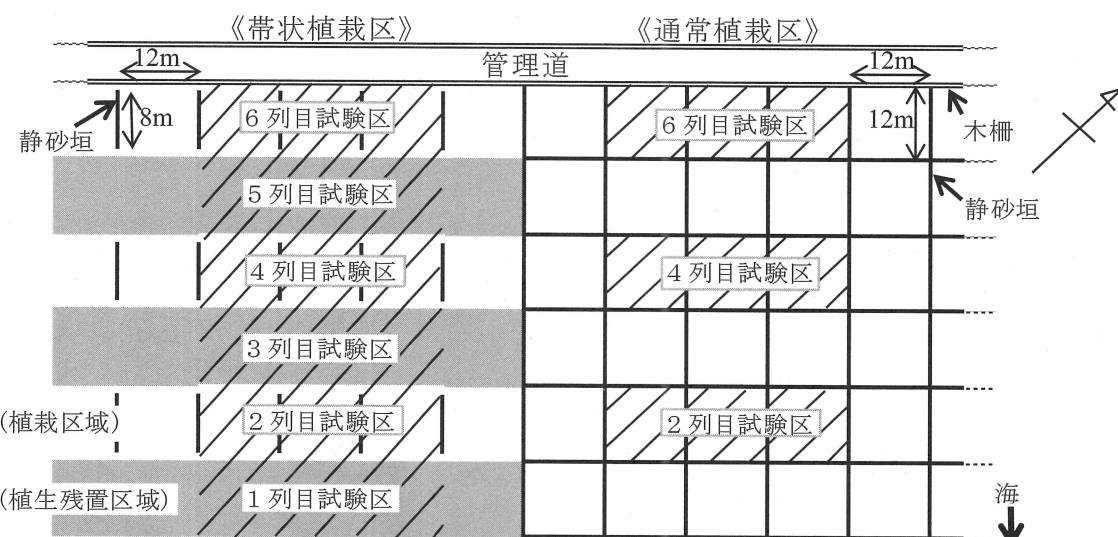
図-4. 带状植栽区と通常植栽区の試験区の模式図

Fig. 4 Schematic illustration of plots in the normal planting area and the belt-shaped planting area

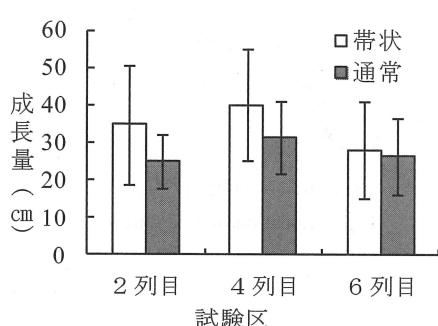
図-5. 植栽区域における試験区ごとのクロマツの樹高成長量
エラーバーは標準偏差を示す

1. 植栽木の樹高成長量と生存率 帯状植栽区、通常植栽区におけるそれぞれの樹種の樹高成長量を図-5～7、生存率を表-1に示した。クロマツは2, 4, 6列目のいずれの試験区においても成長量は25cm以上、生存率は90%以上で高く、帯状植栽区と通常植栽区で差はみられなかつた。トベラ、マサキは梢端部が枯れたために植栽時より樹高が低くなつたものが多く、生存率はクロマツより低かつた。帯状植栽区と通常植栽区を比較すると、トベラ、マサキともに4列目の生存率は帯状植栽区の方が低かつたが、成長量と2, 6列目の生存率は同程度か、帯状植栽区の方が大きかつた。

Fig. 5 Increase in height of black pine in each plot in the planting area
Error bars show standard errors

帯状植栽区は通常植栽区と比較して、植栽2年後までの植栽木の成長量、生存率ともにほぼ同程度だったことから、帯状植栽区で残置した植生には通常植栽における静砂垣と同様に植栽木を保護する効果があったと考えられる。

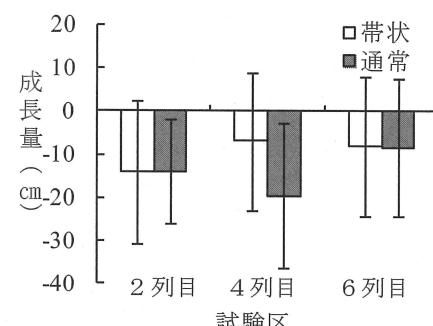
図-6. 植栽区域における試験区ごとのトベラの樹高成長量
エラーバーは標準偏差を示す

Fig. 6 Increase in height of Japanese pittosporum in each plot in the planting area
Error bars show standard errors

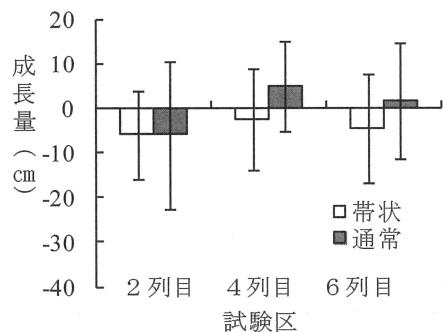
図-7. 植栽区域における試験区ごとのマサキの樹高成長量
エラーバーは標準偏差を示す

Fig. 7 Increase in height of Japanese spindle in each plot in the planting area
Error bars show standard errors

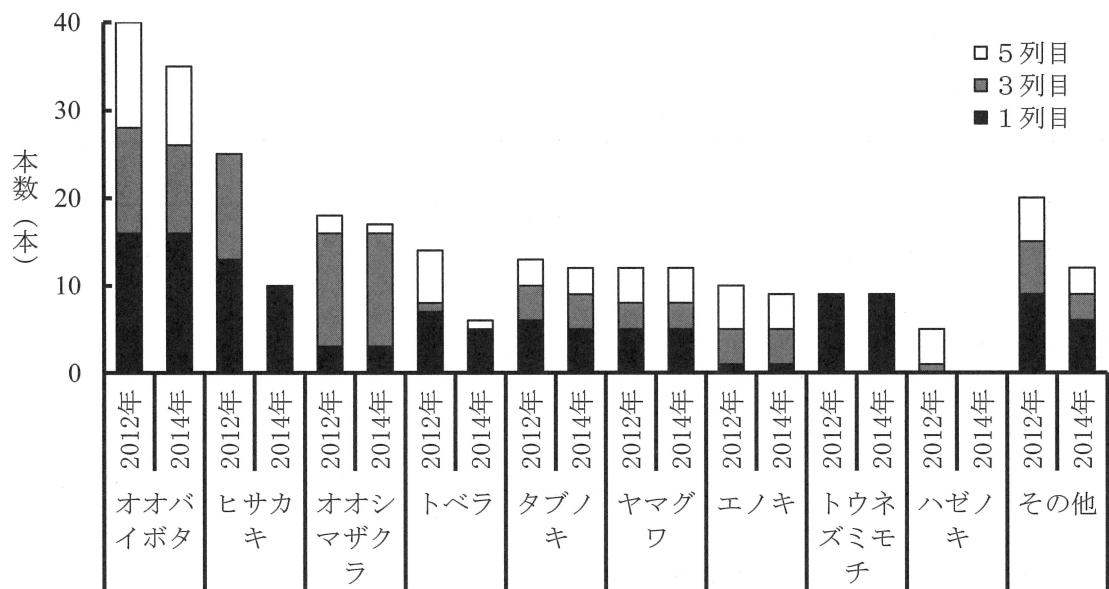
図-8. 植生残置区域における広葉樹の樹種ごとの本数の推移

2. 植生残置区域における樹高、植被率、出現種の変化 植生残置区域の各試験区における樹種ごとの広葉樹の本数の推移を図-8に示した。2012年はオオバイボタ、ヒサカキ、オオシマザクラ、トベラが多かつたが、2014年にはヒサカキとトベラは枯死により減つた。枯死したものは3, 5列目で多かつた。

Fig. 8 Changes in the number of broadleaf trees of each species in the areas in which the vegetation was left

植生残置区域の広葉樹が衰退した原因としては、2011年の津波と潮風害が考えられるが、マツ材線虫病の被害があった海岸クロマツ林では、潮風が原因とみられる広葉樹の梢端枯れ（4）や後背地のスギ林の枯損（3）が報告されていることから、本調査地においても同様に潮風が大きな原因になっていると推測される。調査地内で最も汀線から離れている5列目でも衰退していたことから、さらに内陸側の広葉樹林にまで被害が及ぶおそれがある。したがって、クロマツが数年でほとんど枯死するほどの急激で大きな環境変化があった海岸防災林では、その後すぐに自然侵入広葉樹を育成して広葉樹林化を進めることは困難であると考えられる。しかし、植栽したクロマツの成長に伴って潮風が遮られるようになれば、広葉樹も再生し、広葉樹林化の有効な手段となることが期待される。

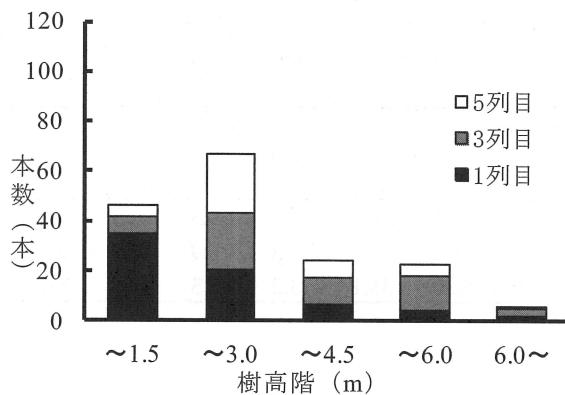
図-9. 植生残置区域における広葉樹の2012年の樹高階ごとの本数

2012年と2014年の植生残置区域の各試験区における広葉樹の樹高階ごとの本数を図-9, 10に示した。2012年は、1.5～3.0mまでが最も多く、1.5m以下の個体、3.0mを超える個体はそれぞれ全体の3割程度だった。1.5m以下の個体はほとんどが1列目にあつた。2014年は、枯れ下がりや、地上部が枯死して萌芽するものが多くみられ、ほとんどが1.5m以下と樹高が低くなつた。

Fig. 9 Number of broadleaf trees of each height grade in the areas in which the vegetation was left in 2012

植生残置区域の植生は、草本類及び低木類が1.5m程度の高さまで繁茂している。広葉樹は2年間で枯れ下がりにより樹高は低くなつたが、草本層と同じく1.5m程度の高さまでは生育しており、これらによって植栽木は保護されていたと考えられる。

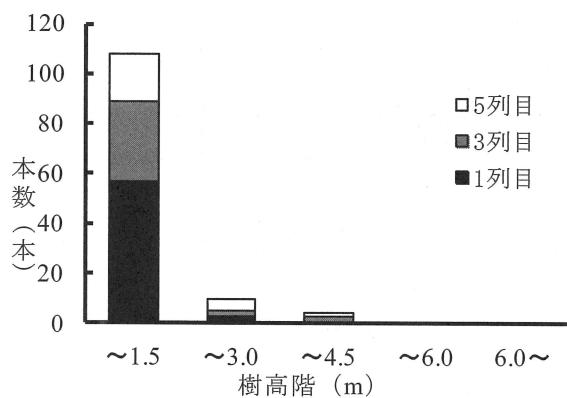
図-10. 植生残置区域における広葉樹の2014年の樹高階ごとの本数

Fig. 10 Number of broadleaf trees of each height grade in the areas in which the vegetation was left in 2014

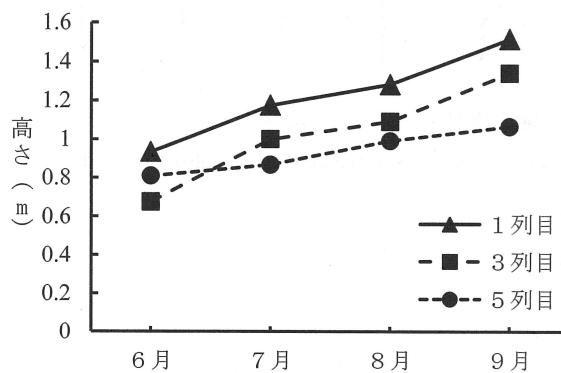
図-11. 2014年6月から9月の植生残置区域における草本層の高さの推移

各試験区の草本層の高さの推移を図-11に示した。高さは6月から9月にかけてしたいに高くなり、9月には

優占種でもあるセイタカアワダチソウ、ススキ、オオアレチノギクが1.1~1.5mになった。

Fig. 11 Changes in height of herbaceous plants in the areas in which the vegetation was left, June to September 2014
