栃木県鹿沼市私有林における作業道法面崩壊と路面浸食の検討

有賀一広・古澤宏章・富澤舞・森勇佑・斎藤仁志・白鳥亮介・田坂聰明(宇大農)

Kazuhiro ARUGA, Hiroaki FURUSAWA, Mai TOMIZAWA, Yusuke MORI, Masashi SAITO, Ryosuke SHIRATORI, and Toshiaki TASAKA (Fac. of Agric., Utsunomiya Univ., 350 Mine Utsunomiya 321-8505) Investigations on strip road slope failures and road surface erosions in a privately-owned forest, Kanuma City, Tochigi Prefecture.

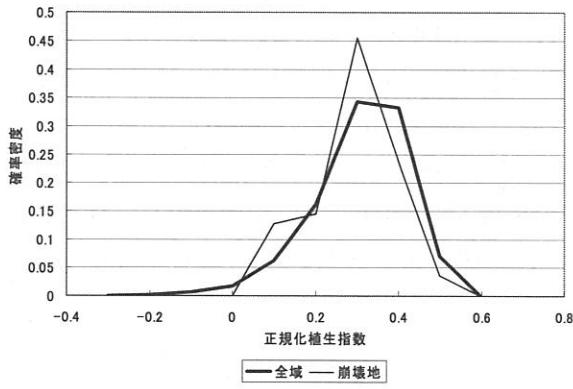
図-11. 正規化植生指数の確率密度

傾斜（図-9）においては 40 度付近で、正規化植生指数（図-11）においては 0.3 付近で法面崩壊発

生確率が大きくなっているが、全域の確率密度と比べてはっきりとした違いは見られなかつた。集水面積が大きくなると法面崩壊発生確率が大きくなると予想していたが、今回の調査地では法面崩壊発生確率は集水面積が小さいところにおいて大きくなつていた（図-10）。また、林道線形との関係でも、吉村の研究（3）では沢の交差点となる内カーブ中心点が法面崩壊の危険度が著しく高いとされていたが、本研究では内カーブ変曲点での法面崩壊が 55 箇所中 14 箇所と最も多く、次に外カーブ変曲点での法面崩壊が 55 箇所中 10 箇所と多かつた。これらの理由として、暗渠などにより流水処理が適切に行なわれていたことが考えられる。
