## 西丹沢山地における崩壊地発生場の地形特性 —玄倉川流域を対象として—

松崎紀雅・蛭間敦子・大河和夏・石垣逸朗・阿部和時（日大生物資源）  
鈴木雅一（東大農）・内山佳美（神奈川自然保護センター）

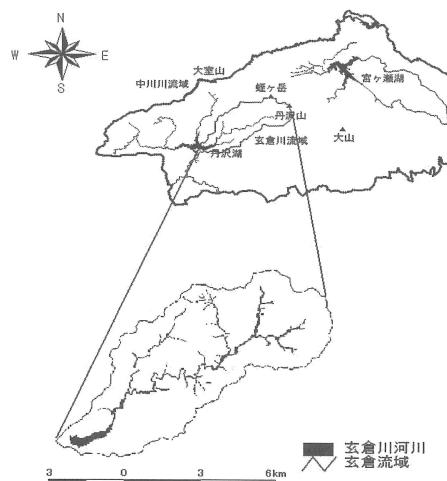
図-1 解析対象地：玄倉川流域位置図

図-1に示す解析対象地の玄倉川流域は総面積約4700haで西丹沢山地の東側に位置している。当流域は丹沢山地の主峰をなす蛭ヶ岳(1673m)、丹沢山(1567m)の南または西斜面に位置し、上流域の檜洞丸の西側、丹沢山一蛭ヶ岳にかけての主稜線の南斜面は斜面崩壊の分布密度が大きく、昭和47年(1972年)7月の豪雨災害でも下流域の小毛坊沢で土砂災害が発生した(2)。標高300~1600mの間に位置し、流域内の標高600~1100mの間を占める面積割合が全体の約55%である。傾斜角35~50°を有する面積の割合が約60%を占め、非常に急峻な地形である。また、方位として、東西南北以外に平坦地が出現しているが、これは傾斜角の緩い傾斜がほとんどない八方位の区別がつけられない場所を示す。該当箇所として、河川付近や山頂付近、尾根部に見られる丹沢特有の緩傾斜部分があげられる。地質は新第三紀の火山岩と火山碎屑岩から構成されており、塔ヶ岳層群とトーナライト、石英閃綠岩などがある(3)。ト-

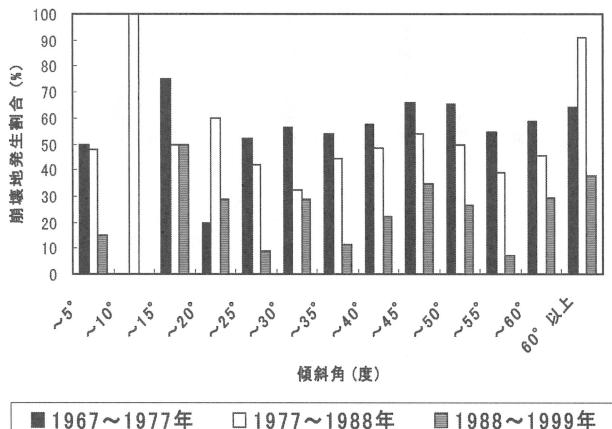
図-2 傾斜角別に見た新規崩壊地の発生割合

図-2、3、4、5に、新規崩壊地での、傾斜角・方位・標高・地質別の発生密度割合を示す。これらの図は、新規崩壊地の各期間毎の崩壊発生密度の割合を表しており、各期間の期末に確認された各項目毎の崩壊地密度に対する対象期間内に発生した各項目の崩壊地密度の割合を示す。例えば、崩壊発生割合が100%とは、残存崩壊地がなく全て新規崩壊地で、0%とは新規崩壊地が全くないことを表している。

図-2は、傾斜角を5°毎の階級に分けた新規崩壊地の発生密度割合を示す。1967～1977年をみるとほぼ全ての傾斜角で発生割合が50%以上と多く、1972年（昭和47年）の集中豪雨が関係し、各傾斜で新規崩壊が発生したものと考えられる。また、1977～1988年、1988～1999年の2期間での各傾斜角の新規崩壊地発生割合は一定の傾向が見られず不規則な傾向を示した。図-2より、傾斜角21～25°と31～35°および51～55°の各傾斜角で新規の崩壊地発生割合が時代推移と共に大きく減少している。また傾斜角11～15°と26～30°および56～60°で1988～1999年で発生割合が高い値を示した。これは、新規崩壊が起こり易いことを示していると思われる。

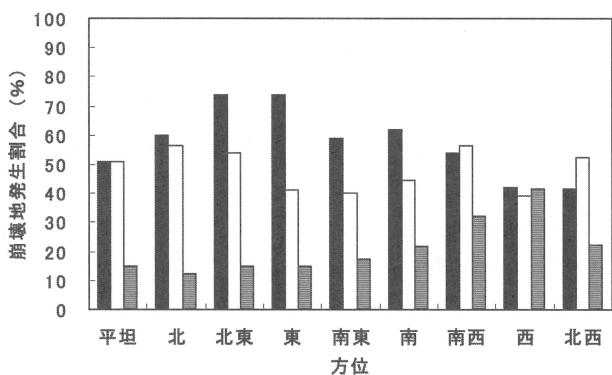
図-3 斜面方位別に見た新規崩壊地の発生割合

図-3に、斜面方位別に見た新規崩壊地の発生密度割合を示す。1967～1977年では、北東、東、方位で発生割合が70%以上で、他の方位も50%の新規崩壊地の発生率を示した。この傾向は、1977～1988年にもみられる。1988～1999年では、南西、西の方位に高い値がみられ、他の方位では大きく減少していることから、南西、西方位で新規崩壊が発生し易いものと考えられる。

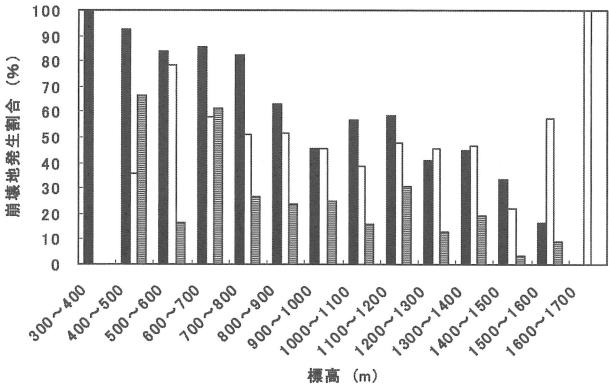
図-4 標高別に見た新規崩壊地の発生割合

図-4に標高別の新規崩壊地の発生密度割合を示す。この図より3期間共に、高標高（標高1000m以上）より

も、低中標高（標高400～900m）で新規崩壊が多く発生していることがわかる。

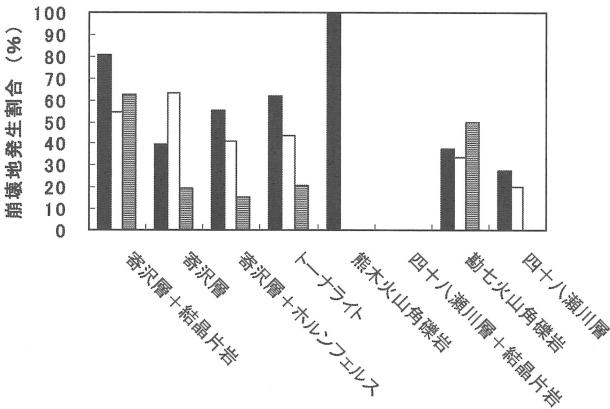
図-5 地質別に見た新規崩壊地の発生割合

図-5に地質別の新規崩壊地の発生割合を示す。玄倉川流域内の主な地質分布として、トーナライト地質が流域面積の6割を占め、寄沢層、寄沢層ホルンフェルス、寄沢層結晶片岩がその他の主な地質を占めている。図-5よりトーナライト、寄沢層ホルンフェルス、寄沢層、勘七火山角礫岩は3期間共に高い値を示し、新規の崩壊が発生しやすいと考えられる。特に寄沢層結晶片岩は、3期間共に新規崩壊地の発生割合が高く1988～1999年で60%と新規崩壊しやすい傾向がみられた。一方、熊木火山角礫岩や四十八瀬川層、四十八瀬川層結晶片岩は、1988～1999年で新規発生割合0%で新規崩壊地が発生していない事から、新規崩壊しにくいと推測される。
