西丹沢中川川東沢流域における崩壊地の植生回復過程の特徴

要旨：神奈川県北西部に位置する丹沢山地は1923年に発生した関東大震災やその後の豪雨などによって、山崩れが数多く発生した地域である。本研究は西丹沢山地の中川川東沢流域521haを対象に航空写真を用いて崩壊地の植生回復の過程を時系列的に解析して山崩れに対する地形的特徴を明らかにすることを目的とした。解析の結果、当流域での崩壊しやすい地形として傾斜角が60°以上、傾斜方向が尾根部平坦、標高が1400m、地質が寄沢層ホルンフェルスということがわかった。崩壊しにくい地形として傾斜角が5°～20°、傾斜方向が北・北東、標高が500～600m、地質では特徴をとらえることができなかった。また、標高1400～1600m、寄沢層ホルンフェルスが崩壊しやすい地形と植生回復しにくい地形にあることから、崩壊地が残存しているものが多いと考えられる。

Feature of vegetation recovery process of landslides in the Higashisawa watershed, Nishitanzawa Nakagawagawa basin.

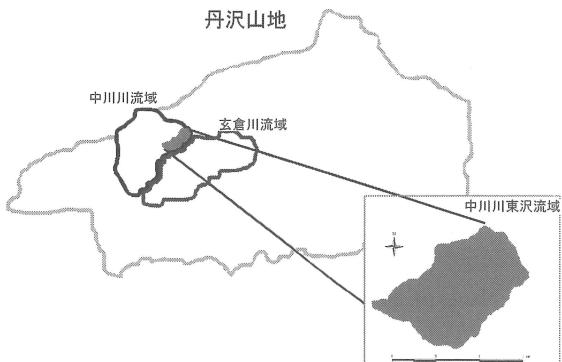
図-1 解析対象地

1. 解析対象地 解析対象地は、図-1に示す。西丹沢中川川東沢流域は流域面積約521ha、新第三紀火山岩類・火山碎屑岩類を主体とし、南部フォッサマグナ地帯に位置している。(2) また、この流域は標高500～1600m

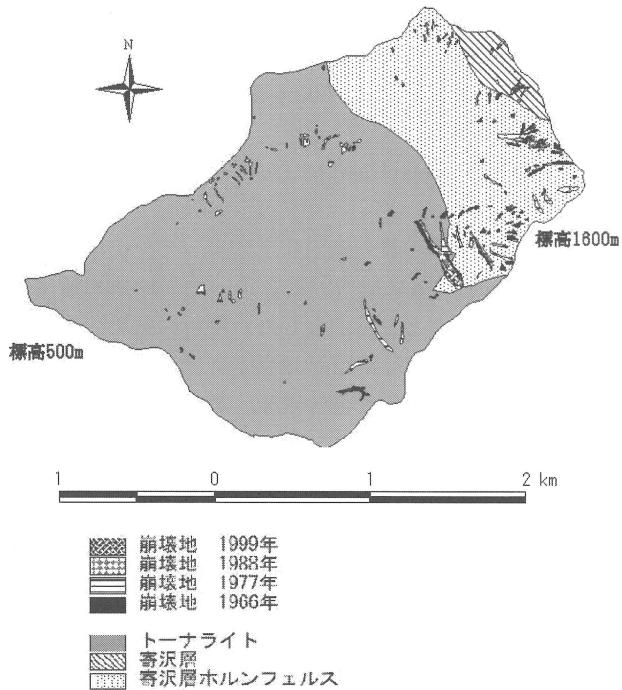
図-2 東沢流域の地質と崩壊地との関係

の間にあり、図-2に示すように低標高から高標高にかけてトーナライト、寄沢層ホルンフェルス、寄沢層の順に分布している。寄沢層は丹沢層群塔ヶ岳亜層群の1つで、地質の上方は細粒化しやすい性質をもっている。(3) また、寄沢層ホルンフェルスは寄沢層の火山碎屑岩が接触変成作用によって再結晶した塊状の緻密な岩石で、低度の変成作用を受けているがトーナライトに近づくにつれ変成度は高くなる性質を有している。トーナライトは深成岩で西丹沢山地の中央部にはトーナル岩体が露出している。また、斜面傾斜角は40～50度の急傾斜が全流域の50%を占め、傾斜方向は東向きが比較的少ない。植生は常緑広葉樹林から夏緑広葉樹林が広く分布している。(1)

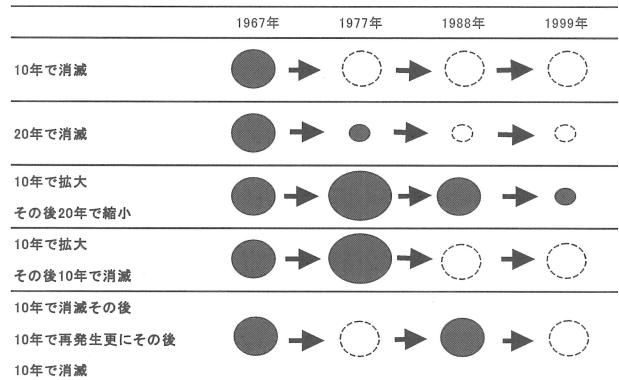
図-3 崩壊地の形状変化の種類

2. 崩壊地の形状分類と地形との関係 時代の推移による崩壊地の形状変化を年代ごとの航空写真より分析し5段階に分類した。分類表を図-3に示す。いずれも1967年を基準にしている。すなわち、①10年で消滅②20年で消滅③10年で拡大その後20年で縮小④10年で拡大その後10年で消滅⑤10年で消滅その後10年で再発生更にその後10年で消滅とした。この分類表に従って、崩壊地の発生と消滅への形状変化を傾斜角、傾斜方向、標高、地質の4つの因子について解析した。

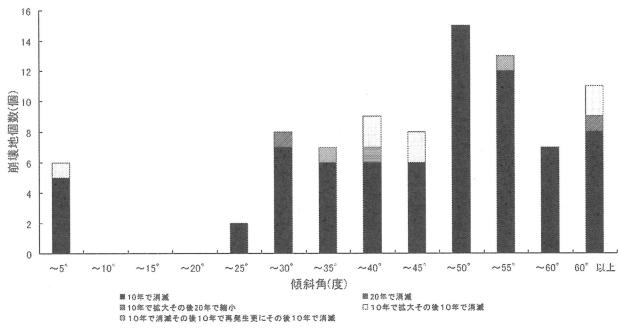
図-4 (a) 傾斜角と崩壊地個数

図-4(a)は傾斜角と崩壊地個数の関係、図-4(b)は傾斜角と崩壊地密度との関係を表している。図により傾斜角が大きければ崩壊も起こりやすいことがわかる。傾斜角5°～20°の斜面では崩壊地が確認できなかった。傾斜角0°～5°の角度の斜面で崩壊が起こっているような結果が得られたが、これはこれらの場所は風衝裸地や人々が登山などで山に入り荒らしてしまったことによるものと考えられる。丹沢山地の風衝裸地とは、風化に弱い地質が尾根部でマサ状になる山の頂上付近でよく見かけられる。

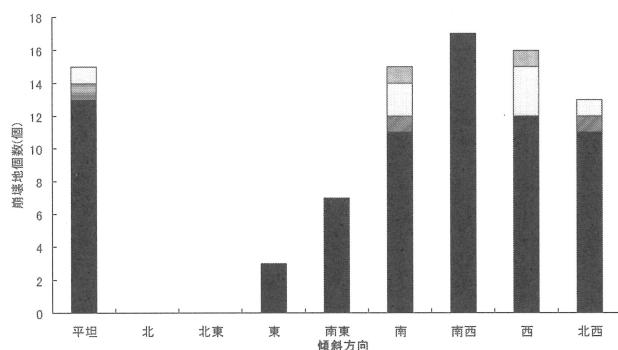
図-5 (a) 傾斜方向と崩壊地個数

図-5(a)は傾斜方向と崩壊地個数の関係、図-5(b)は傾斜方向と崩壊地密度の関係である。傾斜方向は北、北東は崩壊地がみられなかつたため崩壊が起こりにくい

と考えられる。東、南東、南西は崩壊地が10年で消滅しているため回復しやすい方向といえる。南東、南西は回復しやすいのに南方向では崩壊地が再発生している。これは、南方向に再発生した崩壊地の地質をみると寄沢層ホルンフェルスである。丹沢山地は深成岩や変成岩などの硬質な岩盤ながら開口亀裂や分離岩塊の発達を特徴とする。寄沢層ホルンフェルスは変成岩であることから降雨や地震動に対して極めて脆弱な性質を有し、崩壊が発生しやすいと考えられる。

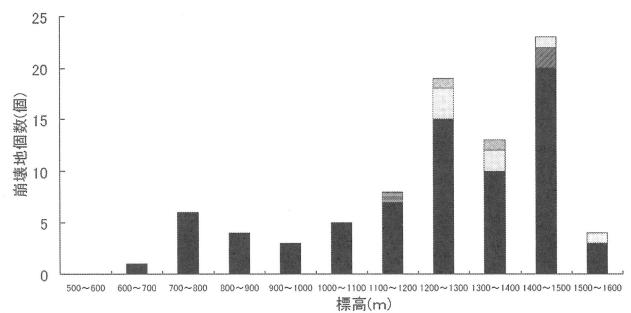
図-6 (a) 標高と崩壊地個数

図-6 (a)は標高と崩壊地個数との関係である。図-6 (b)は標高と崩壊地密度との関係である。標高は500～600mでは崩壊地が確認できなかったため崩壊が起こりにくく、600～1100mでは崩壊地が発生していても10年で消滅しているため回復しやすいといえる。また、拡大や再発生は標高が高いところにみられ、崩壊地密度も標

高が高くなる程大きな値を示している。

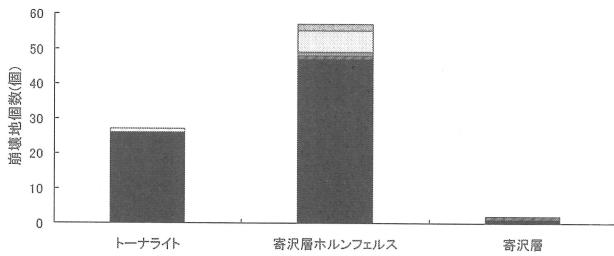
図-7 (a) 地質と崩壊地個数

図-7 (a)は地質と崩壊地個数の関係、図-7 (b)は地質と崩壊地密度の関係を表している。寄沢層ホルンフェルスでは崩壊地個数が最も多く、他の地層と比べ拡大や再発生も起こりやすいことがわかる。トーナライトはほぼ10年で崩壊地が回復しているため植生回復しやすい地質といえる。
